## H-1076, BUDAPEST, VERSENY UTCA 6.

### III. EMELET 43/a LAKÁS

### BEÁZÁS MIATTI HELYSZÍNI STATIKAI SZEMLE

### ÖSSZEFOGLALÓJA

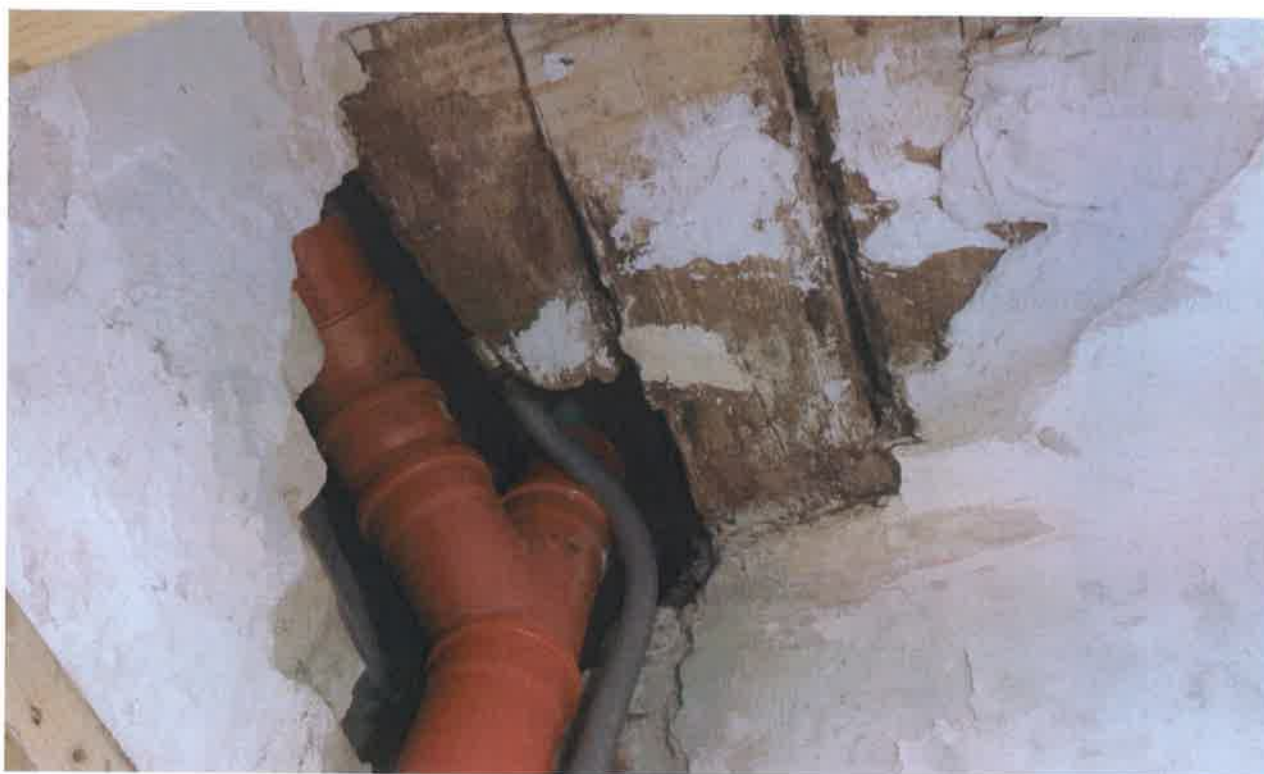
A fa gerendák a csővezeték szivárgásának megszüntetését követően is igen vizes felületű. A gerenda a nedvesedés miatt teljesen átázott. **Felületét valószínűleg valamilyen biológiai fakárosító (gomba) megtámadta. Állaga puha málló, nyomásra nagyobb mélységig benyomható.**

A csapos fagerenda keresztmetszete ~30 x 25 cm körül volt, és a házban a vizes blokkok kialakítása során az érintett helyen legalább 2db gerendát az ejtőcső vezetése miatt egyszerűen kivágtak, pont a támaszkodási pontja felett. Nem látható mennyi gerenda érintett.

A megmaradt gerenda pedig az ázás következtében károsodott. A biológiai károsító legalább 2 egymás melletti gerendát érint, de előfordulhat, hogy a még vakolattal burkolt 3. gerenda is fertőződött. Továbbá a szomszéd lakás feletti rész is valószínűleg a kapilláris nedvességtovábbítás miatt érintett lehet a károsodásban. Ennek további vizsgálatát el kell végezni.

A II. emeleti lakásban a feltárás helyén készített fénykép a gerendák állapotáról

Az érintett földémszakaszon meg kell vizsgálni, mennyi gerenda érintett a fertőzésben. Ezeket a gerendákat, amennyiben még menthetőek, védeni kell a károsító továbbterjedésétől. Amennyiben a gerendák már nem menthetőek meg, akkor cserélni szükséges őket. A csere során az érintett földmérészen a földemet alá kell zsámozni, és a gerendákat el kell távolítani. A helyreállítás történhet fa gerendákkal, ez esetben a szerkezet viselkedése nem fog változni, az földem ugyanúgy fog statikailag működni mint korábban. Beton vagy acélszerkezetű pótlás esetén az eltérő szerkezetek más merevsége miatt előfordulhat, hogy idővel az eltérő terhelések miatt az anyaghatáron repedések jelennek meg, mely folyamatos karbantartási és javítási feladatokat ad a tulajdonosoknak. Ezért ajánlott csere esetén új, biológiai kórokozók ellenvédett fa gerendákkal végezni a megerősítést.
