Bp., VII. Dembinszky u. 10. sz. Társasház  
hátsó nyeregtetős szárny felújítása

## **STATIKAI SZAKVÉLEMÉNY**

**a Budapest, VII. ker. Dembinszky utca 10. számú épület  
tető felújítási munkáihoz**

**Budapest, 2016. február hó**

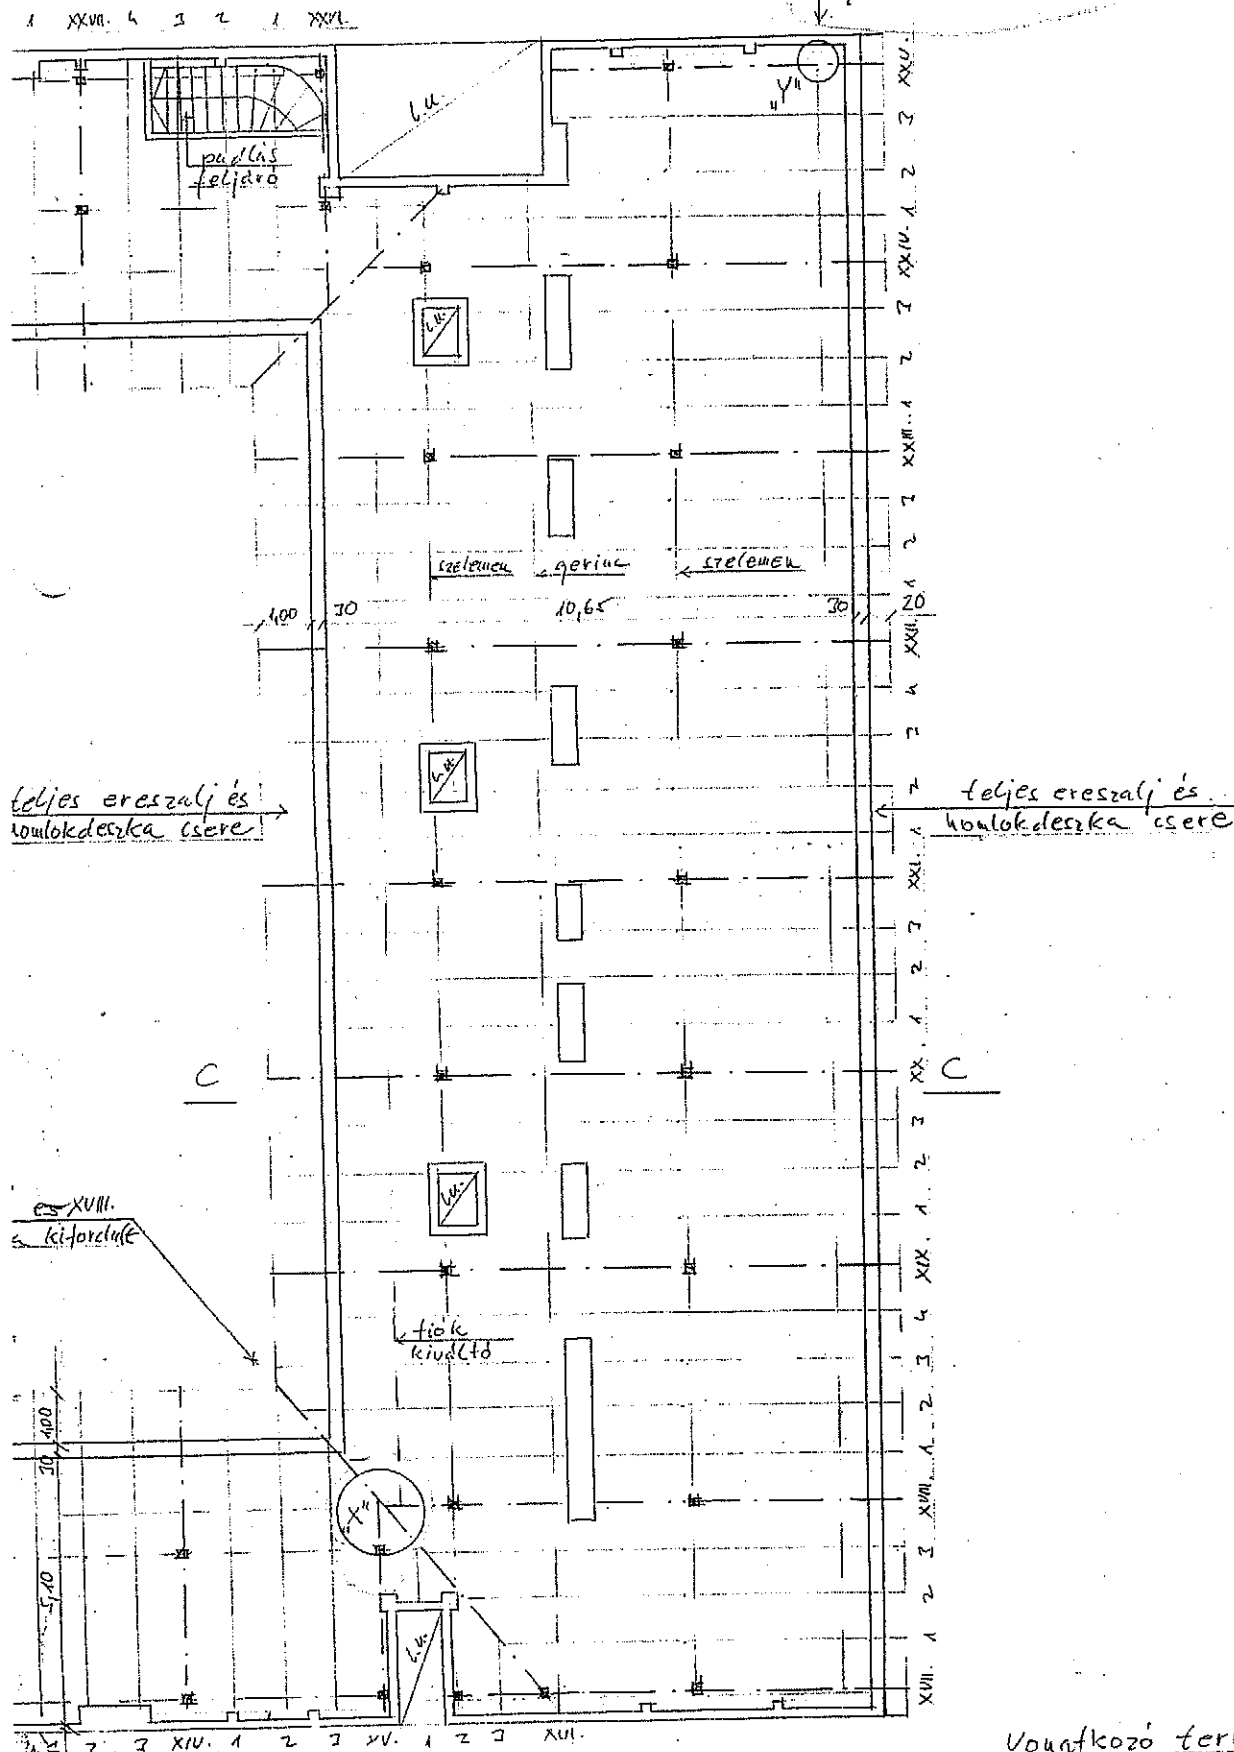
--- Az „X” jelű helyen a XVI. jelű vápa kötőgerendából kicsúszott, kifordult a XVIII. jelű kötőgerenda és abból kicsúszott, kifordult a becsatlakozó fiók kiváltó gerenda. / lásd S - 2 jelű tetőszerkezeti alaprajz /

--- Az „Y” jelű helyen a XXV. jelű főállási kötőgerendába bekötő fiók kiváltó kimozdult, kifordult. / lásd S- 2 jelű tetőszerkezeti alaprajz /

--- Az utcai fronton 5 db. fél szarufa törött, meghajlott, deformálódott, repedt, csak egyszerű mellé helyezett deszkával pótolta.

--- A jobb oldali udvari félnyeregvetős fronton 4 db. fél szarufa ugyancsak törött, meghajlott, repedt, korábban szakszerűtlenül javított.

A tetőszerkezet említett hiba helyeit a mellékelt S - 2 jelű tető alaprajzon bejelöltük.

fiókkiadó a kötő-  
gerendából kifordult

--- Az utcai front szárnyban tönkrement 5 db. félszarufa cseréje 10x15 cm méretű új faanyaggal. / lásd S - 2 jelű alaprajzi helyeken /

--- A jobb oldali udvari félnyeregvetős szárnyban 4 db. félszarufa cseréje 10x15 cm méretű új faanyaggal. / lásd S - 2 jelű alaprajzi helyeken /
