**Költségvetés neve: Huszár u. 1.**

## Szakvélemény

Budapest, 7. kerület, Huszár utca 1

Az épület állapotának leírása és épület meghibásodásainak feltárására bejárásra 2016.03.29-én került sor.

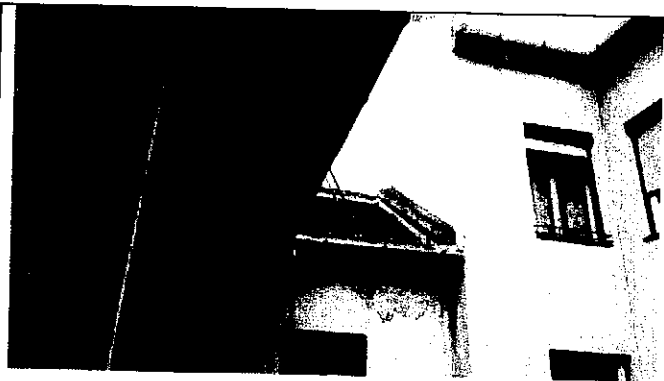
A Rákóczi út , Huszár utcai, belső udvari ereszalján a vakolat jelentős felületen leszakadt.
