### **MŰSZAKI SZAKVÉLEMÉNY**

**A Bp. VII. Baross tér 16. sz. társasházi épület udvarának állapotáról és a  
pince beázásáról**

Munkaszám: SZV-453/2015

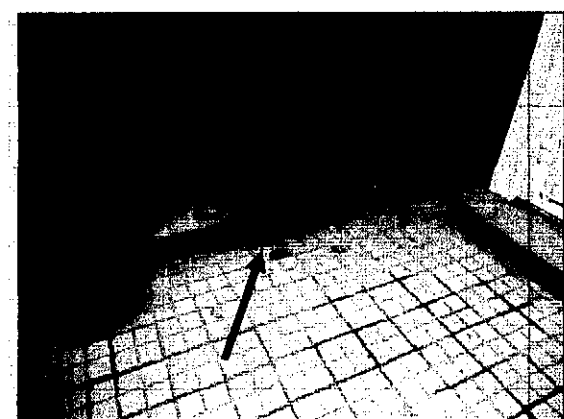
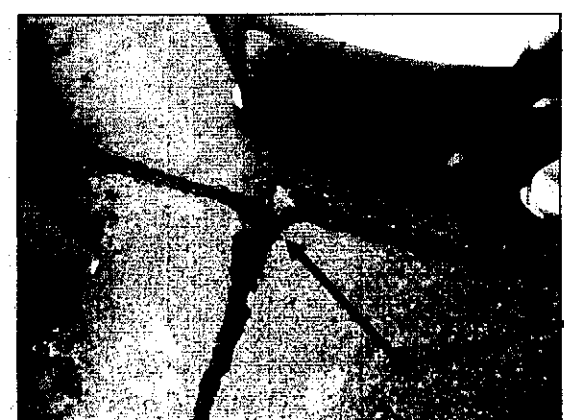
urkolat már alaposan tönkrement.

int a fotókon is látszik a beton lemezt négyzetes területekre osztották fel eredetileg a  
szítése során, a dilatáció kialakítása miatt. A dilatációt bitumenes kiöntéssel látták el. A  
latációs vonalak találkozásában megállt a csapadékvíz, mert ott lokális mélypontok  
akultak ki, ott szakadt szét leghamarabb a bitumen kitöltés, a víz télen a fagyás által  
étfeszítette roncsolta a betont és először csak mélyedések, majd komoly alámosások  
lettek. Láthatjuk azt is, hogy a hátsó lépcsőház bejáratánál a keramitkő burkolatú

**A szükséges felújítások:** Az udvar burkolata ugyan még menthető lenne egy rövidebb időre, de tekintettel arra, hogy az évek óta alákerülő víz kimosta, behordta a talajt a pincébe és más, - udvar alatti üregekbe -, ezért hosszabb távon nem javaslom a meglévő burkolat és dilatációs hézagainak javítását. Ezt igazolja, az a gyakorlat is hogy 50-60 év elteltével a burkolat alatti csővezetékek is tönkrementek, így azok cseréjét feltétlenül egybe kell kötni egy nagyobb felújítással, burkolatcserével. **Nem szabad az udvari burkolat teljes felújítását elvégezni, az alatta lévő vezetékek teljes cseréje nélkül.**

**A javítás a következőkből áll:** A dilatációs réseknel keletkezett üregek esetében javaslom a rések körüli betonvágást, hogy egy kb. 20 x 20 cm alapterületű nyílás keletkezzék. A beton alatt található üregeket sóderrel kell feltölteni, tömöríteni, majd 6 cm vastag C20-as betonnal lezárni és a dilatációt újra képezve bitumenes kiöntést készíteni. Az udvari padlóösszefolyót (csatornatönköt) fel kell bontani, körülötte a betont szintén kivágni az üregelődéseket meg kell szüntetni, betölteni és tömöríteni. Az összefolyót szakszerűen vissza kell építeni, 6 cm

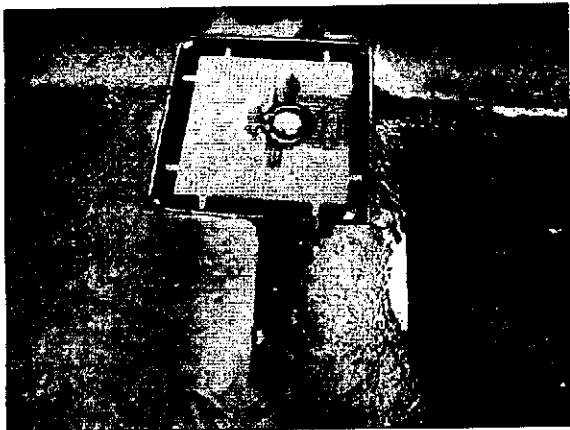
járdában pont a pince szelőzője előtt van egy lesüllyedt keramit lap, ezáltal a csapadékvíz mintegy betერი a pincetérbe.

Ugyancsak réseket-üregeket találunk az udvari padlóösszefolyó körül. A rések mélysége akkora, hogy a bőven a beton burkolat alá ér. Megállapíthatjuk, hogy beton burkolat a dilatációknál maga alá ereszt a csapadékvizet.

vastag friss betonba. csatlakoztatni a meglévő csővezetékre. Ügyelni kell a beton burkolat lejtésének megmaradására, a padlóösszefolyó felé. Valószínű, hogy a csatornacső a csatlakozás környezetében alaposan korrodált, így számolni kell a szükséges szakasz cseréjével is.

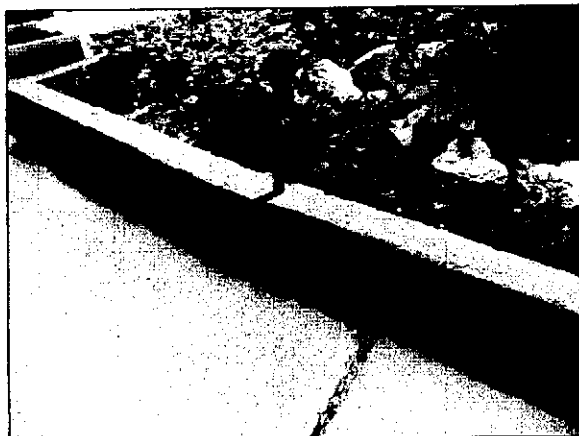
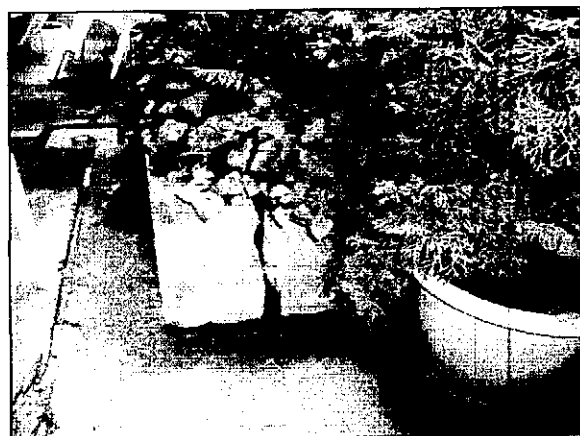
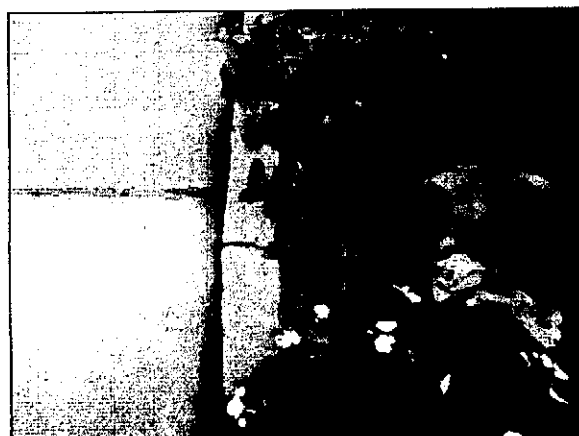
**Most nézzük, mi a helyzet a növény-szigetekkel:** A szigeteket 25-30 cm magas betonból készült szegély keretezi, ami a földet is tartja. Ezek a beton „támfalak” az idők folyamán a dilatáció hiánya, a víz és a téli fagy munkája következtében, a sziget belseje felőli megnövekedett nyomás hatására, helyenként elrepedt.

A repedt betonszegélyeken a locsolóvíz és a csapadékvíz kimossa a földet, a szegélyek némelyike már jelentősen dől kifelé. A szegély vasalatlan betonból készült, vagy ha került is bele az építéskor vas, az nagyon csekély lehetett, ma már nem tudja megtartani a szerkezetet.

A növénysziketek beton szegélye tönkrement a föld és víz nyomásától, több helyen eltört, a szétnyílása egyre nő, a növénysziket földje így kimosódik.

A növényiszigetek javítása még ideiglenesen is nehezebb ügy. Annyit lehet tenni, hogy az eltört részeken kivágni a szegély kb. 30-40 cm hosszúságú részét, a két oldalt és az alaplemezbe is betonvasakkal betüskézni, bezsaluzni és C20-as minőségű betonnal kiönteni. Sajnos nincs arra garancia, hogy a régi és az új beton találkozásánál, vagy egyéb nem fog ismét repedés keletkezni.

A szegélyek körbe pántolása és körbe burkolása jelentős költség, amit egy-két évre nem biztos, hogy érdemes elvégezni. ráadásul új repedések keletkezését nem küszöbölné ki. Kérdés az, hogy a növényiszigetek alatt van-e csővezeték, melyet előbb, vagy utóbb biztosan cserélni kell, ezért csak a csővezetékek cseréje után javaslok a szigetekre nagyobb összeg elköltségét.
