Társasház  
Budapest, VII. Wesselényi u. 54.

**ÁLLAPOTFELMÉRŐ SZAKVÉLEMÉNY**  
**a függőfolyosókról és a szükséges munkákról.**

**BUDAPEST VII. KER.**  
**WESSELÉNYI UTCA 54.**

**2014 június.**

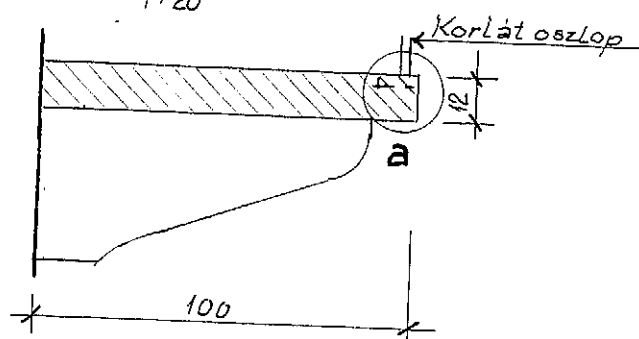
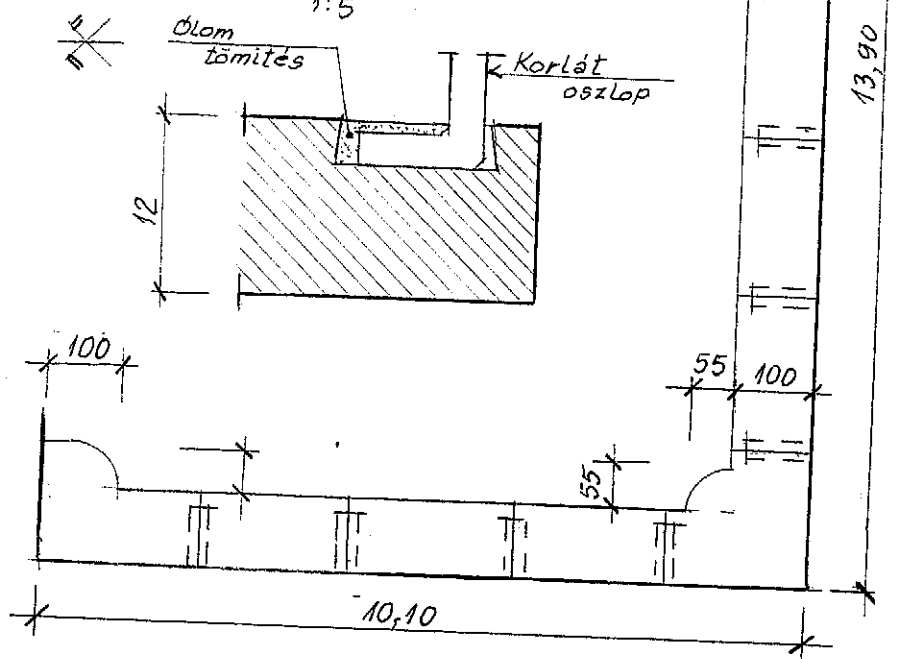
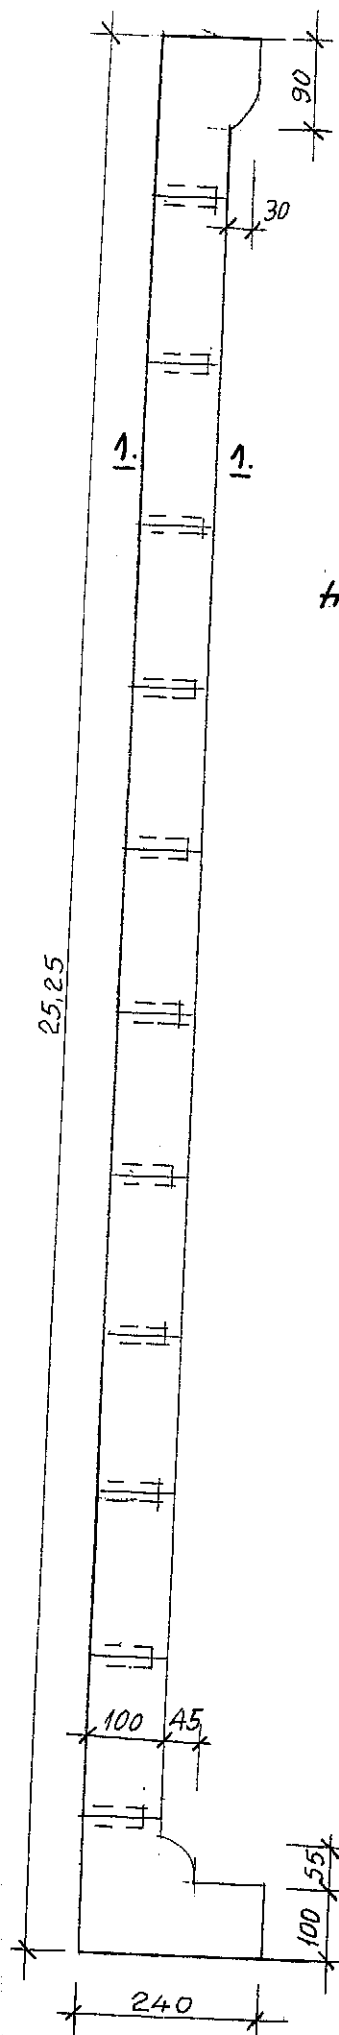
T. 1.

**1.1. Tartószerkezet.** A folyosók eredeti szerkezetét kőkonzolokra fektetett, tömött mészkőlapok alkották. Idővel helyenként, feltehetően hibás állapotuk miatt, a kőlapok helyére vasbeton lemezeket építettek. A kőlapok és a vasbeton lemezek 12 cm. vastagságúak. A folyosók építési technológiája részét képezi, hogy a kőlapokat a helyszíni pontosság érdekében, puhább kövek közbeiktatásával – párnakövekkel - helyezték a konzolokra, amiket szükség szerint megfaragtak.

A folyosók korlátjait 155 cm. hosszú, mives kovácsoltvas rács panelekkel készítették. A paneleknek végeiken 20x20 mm. szelvényű oszlopai vannak, a függőleges pálcák 10x10 mm szelvényűek, a vízszintes elemeket Lp. 5 / 25 – 30 mm.-es lapos-acélból készítették. Az oszlopokat és minden panel középső pálcáját a kőlapokba vésett, alul táguló fészkekbe forró ólommal rögzítették.

A kőlapok csiszolt felületére nem volt szükséges burkolatot készíteni. A vasbeton lemezekre, helyben öntött, színezett műkö burkolatot készítettek.

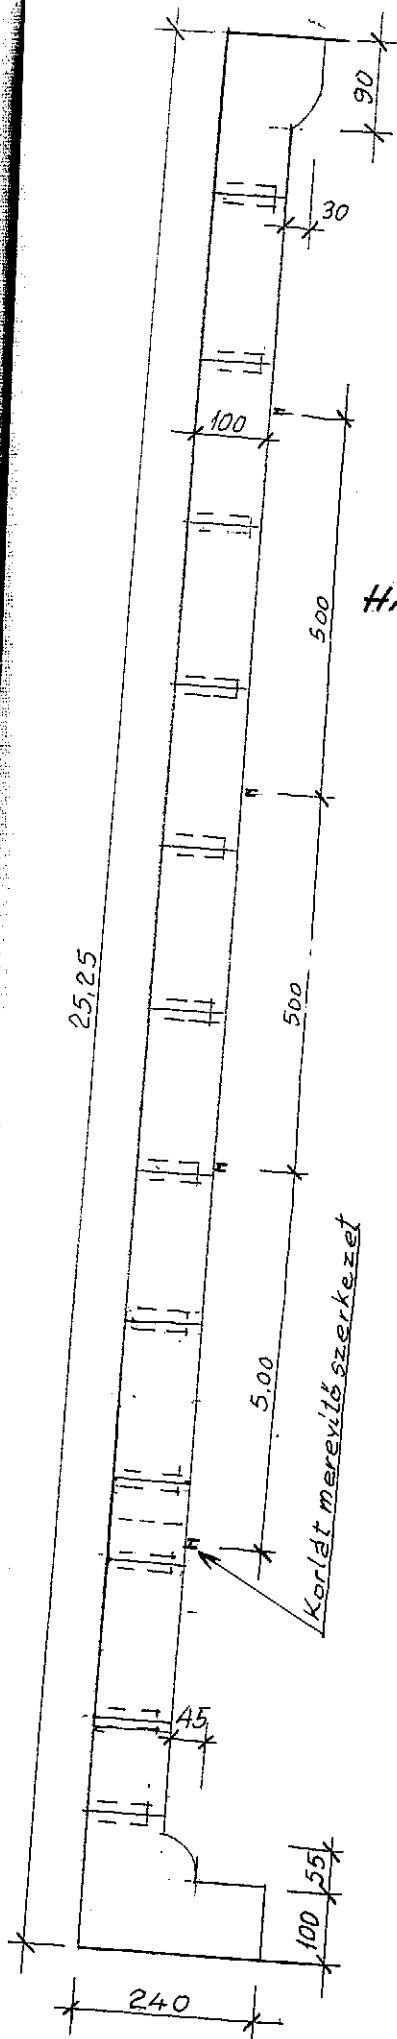
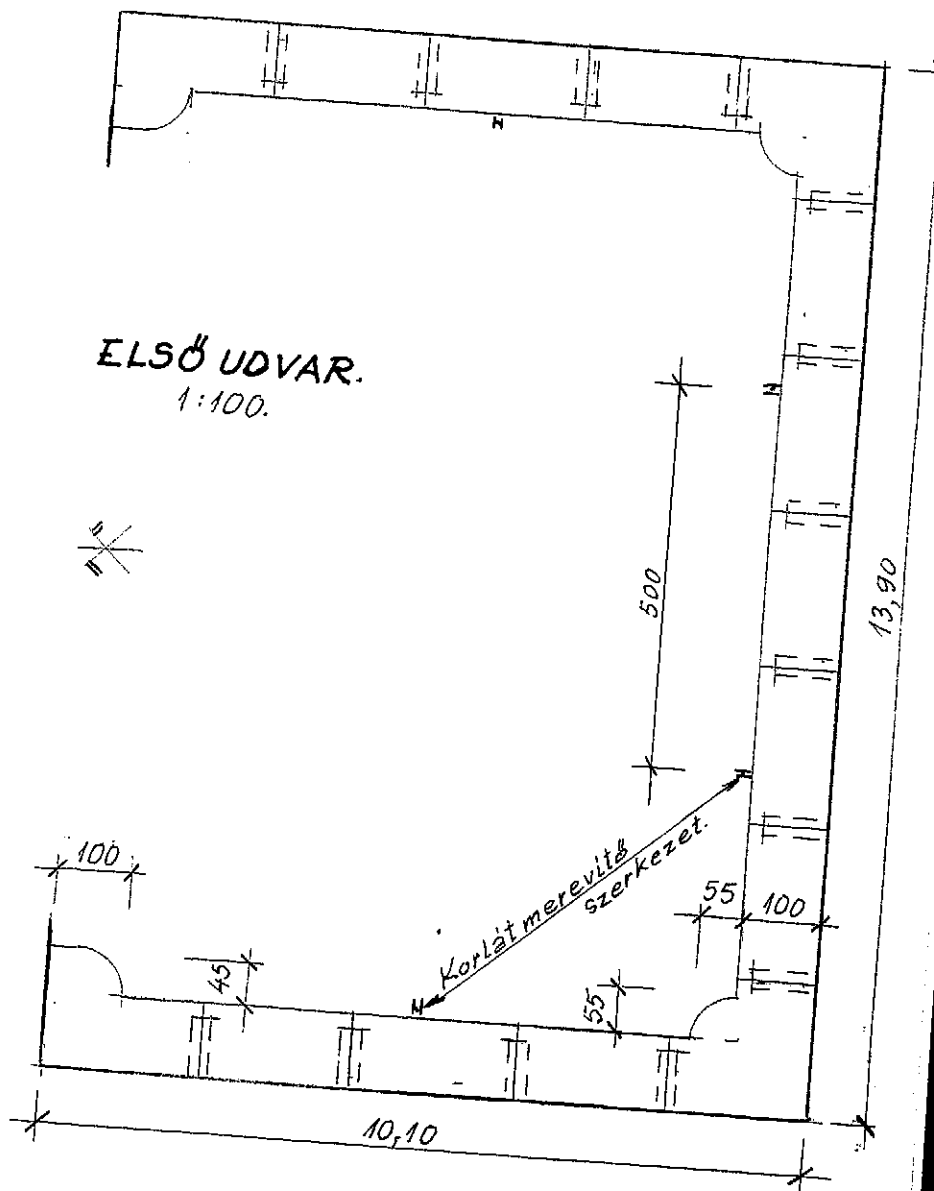
T.2.

A folyosók építésénél használt tömött mészkőben puhább anyagú zárványok vannak, amik vágás felületeken világosabb vonalakban ismerhetők fel. Ezek a zárványok és a korlátok beépítésére vésett üregek gyengítik a kőlapok teherbírását.

A folyosókon előforduló szokatlan igénybevételek (ütések, súlyos tárgyak leesése) nyomán a kőlapok előbb csak elrepednek, szélsőséges esetekben eltörnek. A repedésekbe beszivárgó vizek fagy hatására feszítik azt, roncsolják a követ, míg a repedés áthatol és a kő eltörik. Ezeket a hatások eltört köveket több helyen hengereltacél szerkezetekkel már gyámoltatták. Ahol a kő eltört kisebb felületű, nem okozhat balesetet, de a nagyobb felületek pótlását szükségesnek elvégezni, mint a hátsó udvar minden emeletén, a lépcsőházból kilépve a jobboldali száron a letört sarok, amik balesetveszélyesek lehetnek.

Hasonló folyamat zajlik le a korlátoszlopok befogása körül is. A korlátot igénybevevő dinamikus hatások nyomán, az ólom tömítések körül előbb hajszál vékony hézagok keletkeznek és aztán lezajlik a fent említett folyamat, aminek végén a kőlapokból egy darab kitörik.

Itt kell megemlítenem a vasbeton lemezek burkolatán keletkezett hibákat is. A helyenként rozérosztásos műkö felületén a víz vékony rétegben megreked, mind lejjebb hatol, a műkö réteg felgyülemlik (táskásodik), majd bereped, könnyen felporlik.

A kovácsoltvas korlát vízszintes igénybevételre új korában is nagyon rugalmas lehetett, de az eltelt évtizedek során a korlátoszlopok alul a korróziótól elvékonyodtak (elszopósodottak). Az eredeti rugalmasság használat folyamán lazassággá alakult: a korlátoszlopok befogása a kölapokba gyengült, a korlát mind lazább, bizonytalanabbá vált.

Ezt a hiányosságot próbálták pótolni a helyenként felszerelt u.n. korlát merevítő kapukkal, nem teljes sikerrel, mivel a kapukhoz alkalmazott 20x20 mm. szelvényű acél nem elég merev, a korlátok lötyögnek, bizonytalanok.

A folyosókon előforduló hibákat a T. 2. tervlapon ábrázoltam, valamint minden emeleten a helyüket is megjelöltem. ( T. 3., T. 4., T. 5. )

Kétséget kizáró, hogy a korlátok oszlopai és a kölapokon általuk keletkezett hibák a korlátok lazaságának tudhatók be. Ebből kiindulva fogalmazódott meg a mellékelt tervlapon ábrázolt megoldás: a kijelölt helyeken a kölapokra satuszerűen felfognak egy korlát támszerkezetet, amihez hozzá szerelik majd hegesztéssel az emelteket összekötő 40x40x3-as zártszelvény függőleges rudakat, úgy hogy közéjük és a korlát közé be lehessen illeszteni a korlátot alul és felül merevítő, ugyancsak 40x40x3-as zártszelvény vízszintes rudakat. A támszerkezetek felszerelése az emeleteken egymás felett szigorúan függőben kel történjen. ( T. 6. )

- A repedéseket (a járó és homlokfelületeken) hegyes szerszámmal kikaparni, idegen anyagokat eltávolítani.
- A repedést portalanítani, zsírtalanítani, majd Epokoll javító habarccsal feltölteni.

- A csorba kőfelületet alaposan letakarítani, portalanítani, zsírtalanítani.
- A letakarított felületet 3 – 5 mm. vastag Epokoll javító habarccsal kellősíteni.
- A kellősített felületre 30 – 45 percen belül, előre elkészített műkö habarcsot rétegesen felhordani: az első réteget az Epokoll habarcsba kanállal bedolgozni, következő rétegeket a kívánt alakra, ügyelve nehogy megcsorogjon, valamint alul a vízzor horony kialakuljon.
- A megkötött műkö felületét csiszolni.

- A törésfelületeket alaposan letakarítani, portalanítani, zsírtalanítani.
- A törésfelületekbe 1 – 2 db.  $d = 8$  mm.-es furatot készíteni, a furatba Epokollba mártott  $d = 8$  mm.-es tüskét szorosan behelyezni,
- A letört kődarab helyét bezsaluzni, ügyelve az esetleges vízzor horony képzésre is.
- A letakarított felület 3 – 5 mm. vastag Epokoll javító habarccsal kellősíteni.
- A kellősített felületre 30 – 45 percen belül, előre elkészített műkö habarcsot az Epokoll habarcsba kanállal bedolgozni.
- A többi habarcsot a zsáluzatba behelyezni, felső felületét símára eldolgozni.
- Ha a habarcs megkötött, zsáluzatot elbontani, a felső és homlokfelületet csiszolni.

- A törésfelületeket alaposan letakarítani , portalanítani , zsírtalanítani .
- A törésfelületekbe 1 db./ dm<sup>2</sup>. d = 8 mm.-es furatot készíteni , a furatba Epokollba mártott d = 8 mm.-es 20 – 50 cm. hosszú tüskét szorosan behelyezni ,
- A letört kódarab helyét bezsaluzni , ha szükséges ügyelve vízornak horony képzésre .
- A kitört kő helyét  $\Phi 8/10-15$  cm. betonacéllal bevasalni .
- A letakarított felületet 3 – 5 mm. vastag Epokoll javító habarccsal kellősíteni .
- A kellősített felületre 30 – 45 percen belül , előre elkészített nagy szemcséjű cement habarcsot az Epokoll habarcsba kanállal bedolgozni .
- A hiányzó kódarab helyét nagy szemcséjű cement habarccsal feltölteni 10 – 11 cm. vastagon .
- A beton látszó felületét a hiányzó vastagságban műkö habarccsal feltölteni .
- A zsaluzatot elbontani , a műkö felületet csiszolni .

- A kitüremkedett ólmot , ha vékony és nem nagyon emelkedett fel , lánggal vissza olvasztani .
- Ha vastag az ólom és magasan kitüremkedett hidegvágóval le kell vágni .
- A levágott ólom helyét és környékét alaposan letakarítani , portalanítani , zsírtalanítani .
- A korlát oszlop körül a letakarított sérült felületet Epokoll javító habarccsal kijavítani .

- A feltáskásodott felületet kopogtatással behatárolni , óvatosan feltörni .
- A burkolat nélküli felületet laza anyagoktól alaposan letakarítani , portalanítani , zsírtalanítani .
- A letakarított felületet Epokoll javító habarccsal kellősíteni .
- A kelősített felületre az előre elkészített műkö habarcsot rádolgozni .
- A megkötött műkö felületét csiszolni .
