A munka leírása:Tetőfelújítás

# **ÉPÜLET- ÉS TARTÓSZERKEZETI SZAKÉRTŐI VÉLEMÉNY A TETŐ ÁLLAPOTÁRÓL ÉS HELYREÁLLÍTÁSÁRÓL**

**Budapest VII. Bethlen Gábor utca 14.  
Péterfy Sándor utca felőli tetősík**

**2016.évi TÁRSASHÁZ Teherhordó  
szerkezeteinek és ép.gépészeti rendszereinek  
rendeltetést gátló javító munkáinak felújítási  
pályázata „TETŐ”**

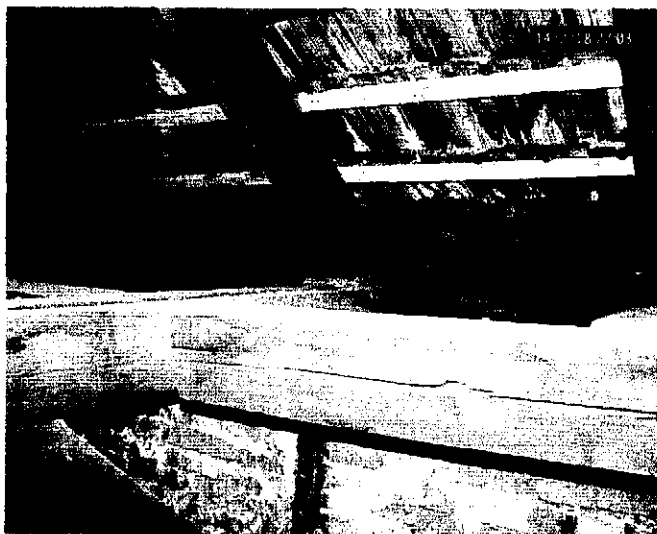
- A 3 jelű főállás alsó kisfogópár – föszarufavég csomópont bekorhadása látható.
- A 4 és 5 jelű főállás között a fiókváltógerenda elcsavarodott, a fiókgerendák csapolása kihúzódott és megemelkedett, a fiókgerendák kifelé buknak, a fiókgerendavégek korhadtak, az ereszdeszkázat hiányos, illetve korhadt.

1. 3 jelű fűszékállás ereszcsumópont

- Helyreállítás** **A tetőszerkezet javítása**
- A 3 jelű főállás főszarufavég korhadt részét le kell vágni és a hosszításkor járatos ácsjellegű kötéssel kiegészíteni (lapolás hossza  $3 \times m$ ), vagy a szarufát a középszelemenig cserélni és a szelemen felett toldani.

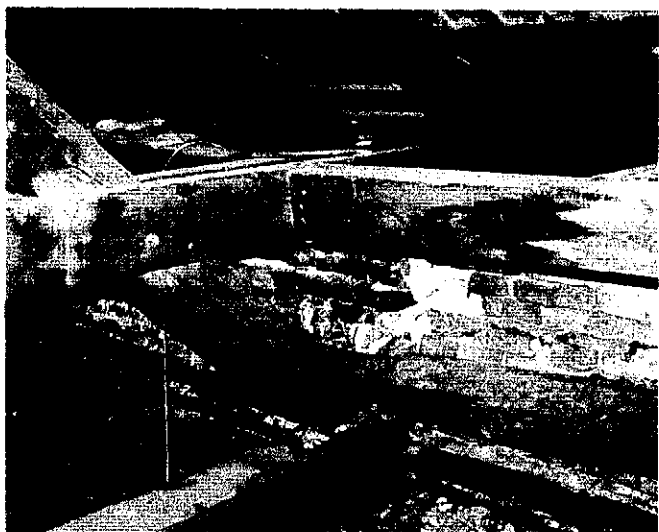
- Az 5 jelű főállás kötőgerenda a falfelfekvésnél megroppant.
- A 6 jelű főállást valamikor nem egészen szakszerűen javították, illetve átalakították: a ferdetámaszokat elvágták, a fogópár nem fogja be az élszarut, a pótlólag beépített ferde dúc csomópontok nem jók, az élszaru a túlzott igénybevétel miatt deformálódott.

5. 5 jelű fűszékállás kötőgerenda-vég

- Az 5 jelű főállásnál a kötőgerenda falfelfekvését ki kell javítani. A gerendavéget a falban fel kell tární, kibontani, majd a falfészket ki kell javítani. A megroppant gerendaszakaszt le kell vágni és a hosszításkor alkalmazott hajlítás- és nyomatékábíró átlapolásos toldással kiegészíteni. Lapolási hossz min. 66cm, fűzőcsavar 6db $\phi$ 16mm. A javítás idejére az 5 jelű főállást a szomszédos főállásokra ki kell terhelni.

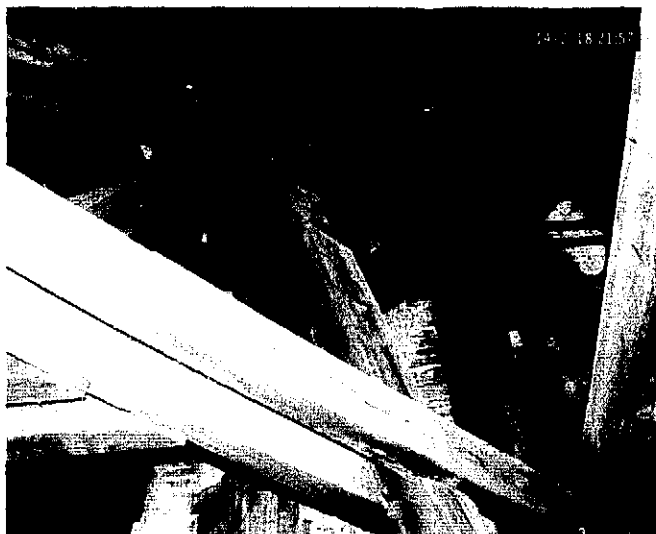
7. 5 jelű fűszékállás tetőcsúcs

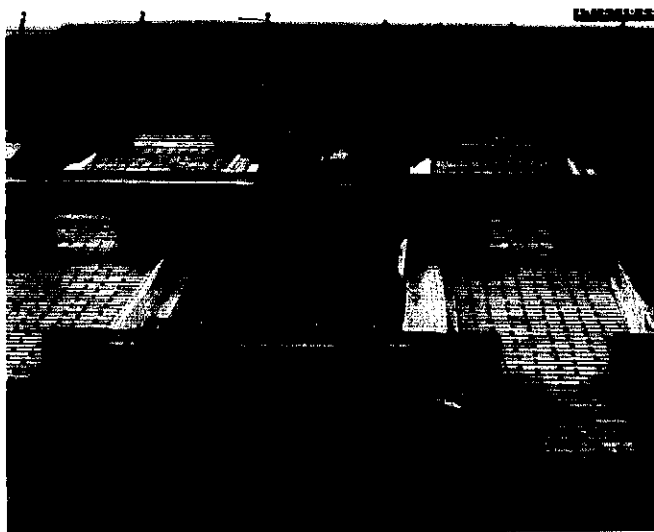
A tetőfedés és a függőeresz hibái miatt leázott az ereszalj.

11. Ereszalj a 4-5 jelű fűszékállás között

- Előkészítő munkák** A tető javításához védőállványok, kidugó állványok, pormentes csúszdák készítése szükséges.  
Az ereszalj javítása vagy az utcáról kosaras emelőről, vagy fő tartószerkezeti elemekhez függesztett alpinechnikával végezhető.

- Bontás** Az utcai tetősíkokon a cserépfedés, bádогоzás, lécezés bontása szükséges.  
Az ereszalj megereszkedett nádazott vakolatának, elkorhadt, leszakadt deszkáinak bontása szükséges. Ellenőrizni kell az ereszalji díszkonzolokat, szükség esetén óvatos bontással kell leemelni és megőrizni.
